Sayfa : 1 / 22
EKSPERTİZ BİLGİLENDİRME SAYFASI

Bayi Adı	Antalya Altınova		
Bayi Adres	Altınova Sinan Mh. Serik Cd. No:29AE Kepez/Antalya		
Bayi Telefon	+905056916107		
Bayi HYB No	07-HYB-2231		
Rapor Numarası	3637644	Tarih	20.12.2024
Ekspertiz Paketi	Otomsende	Paket Tutarı	-
Plaka	07AUB37	Şasi	JHMGE68409S216823
KM	102,652	Yıl	2009
Marka	HONDA	Model	JAZZ 1.4 LS AT
Yakıt Tipi	BENZİNLİ	Motor Gücü	73 KW - 98 BG
Renk	MAVİ (BUZ)	Motor Numarası	L13Z11016856
ARAÇ SAHİBİ BİLGİLERİ		ALICI MÜŞTERİ BİLGİLERİ	
Ad Soyad	OTOMSENDE OTOMOTİV	Ad Soyad	OTOMSENDE OTOMOTİV
TC/Vergi/Mersis		TC/Vergi/Mersis	1111111111
Telefon	5458729494	Telefon	5458729494

İşlem Tarihi:	20.12.2024 14:21:12 - 14:49:49	Şasi No:	JHMGE68409S216823
Marka :	HONDA	Model	JAZZ 1.4 LS AT / 2009

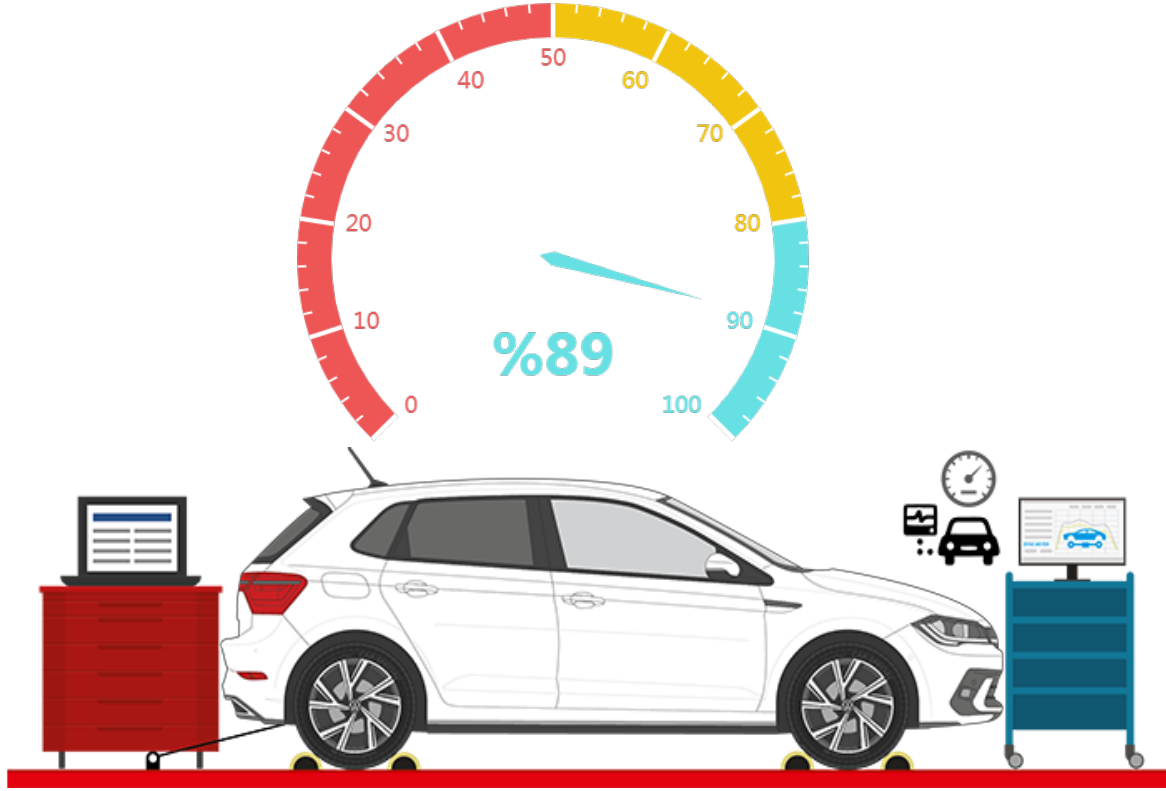
DYNO MOTOR PERFORMANS TEST SONUCU

Aracın Motor Gücü (KW)	73 KW - 98 BG
Ölçülen Motor Gücü (KW)	65 KW - 87 BG
Üretilen Anlık Performans (%)	% 89

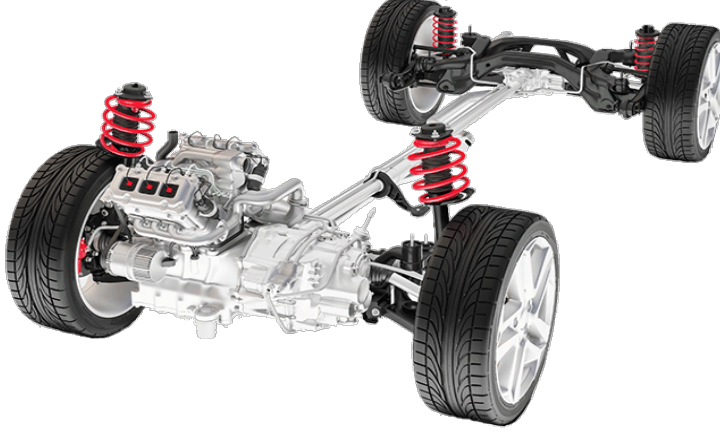
SÜSPANSİYON TEST SONUCU

89. Yaprak (Makaslar)	Sağlam
90. Burulma (Torsiyon)	Sağlam
91. Helisel (Yay)	Sağlam
92. Pnömatik	Sağlam
93. Ana Valf	Sağlam
94. Basınç Tüpü	Sağlam
95. Silindir Muhafazası	Sağlam
96. Yağ Durumu	İyi
97. Amortisör Mili	Sağlam
98. Şasi Bağlantı Noktası	Sağlam
99. Alt Bağlantı	Sağlam
100. Üst Bağlantı	Sağlam
101. Yaylar	Sağlam
102. Sabit Askı	Sağlam
103. Serbest Askı	Sağlam
104. Denge Çubukları	Sağlam
105. Rotiller	Sağlam
106. Sol Arka Süspansiyon	Pozitif
107. Sağ Arka Süspansiyon	Pozitif
108. Sol Ön Süspansiyon	Pozitif
109. Sağ Ön Süspansiyon	Pozitif

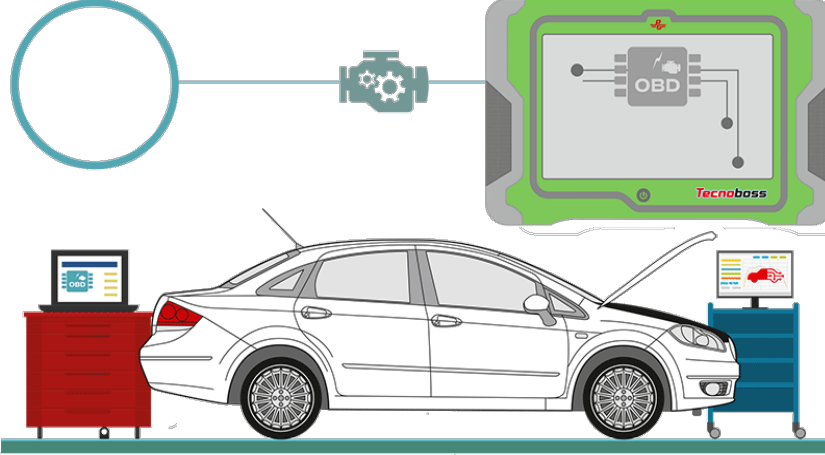
OBD ELEKTRONİK KONTROL SONUCU

111. Klima Kontrol Paneli Elektronikleri	Çalışıyor
112. Direksiyon Kumanda Elektronikliği	Çalışıyor
113. Motor Arıza Lambası	Yanmıyor
114. Hava Yastığı (Airbag) Çarpma Sensörü	Var
115. Şişirici Devre Direnci	Yok
116. Basınç Sensörü	Yok
117. Beyin Aktif Ve Pasif Arıza İncelemesi Ve Raporlaması	Yok
118. Kameralar	Yok
119. Yol Bilgisayarı	Yok
120. Gösterge Panel Elektronikleri	Çalışıyor
121. Motor Elektronikliği Ecu/Obd Arıza Kaydı	Yok
122. Dijital Klima Elektronikliği Ecu/Obd Arıza Kaydı	Manuel Klima
123. Multi Medya	Yok
124. Park Sensörü	Sağlam
125. Radyo	Çalışıyor
126. Akü	İyi
127. Otomatik Şanzıman Elektronikliği Ecu/Obd Arıza Kaydı	Yok
128. ABS/ESP/ESR Fren Elektronikliği Ecu/Obd Arıza Kaydı	Yok
129. Hava Yastığı Elektronikliği Ecu/Obd Arıza Kaydı	Yok

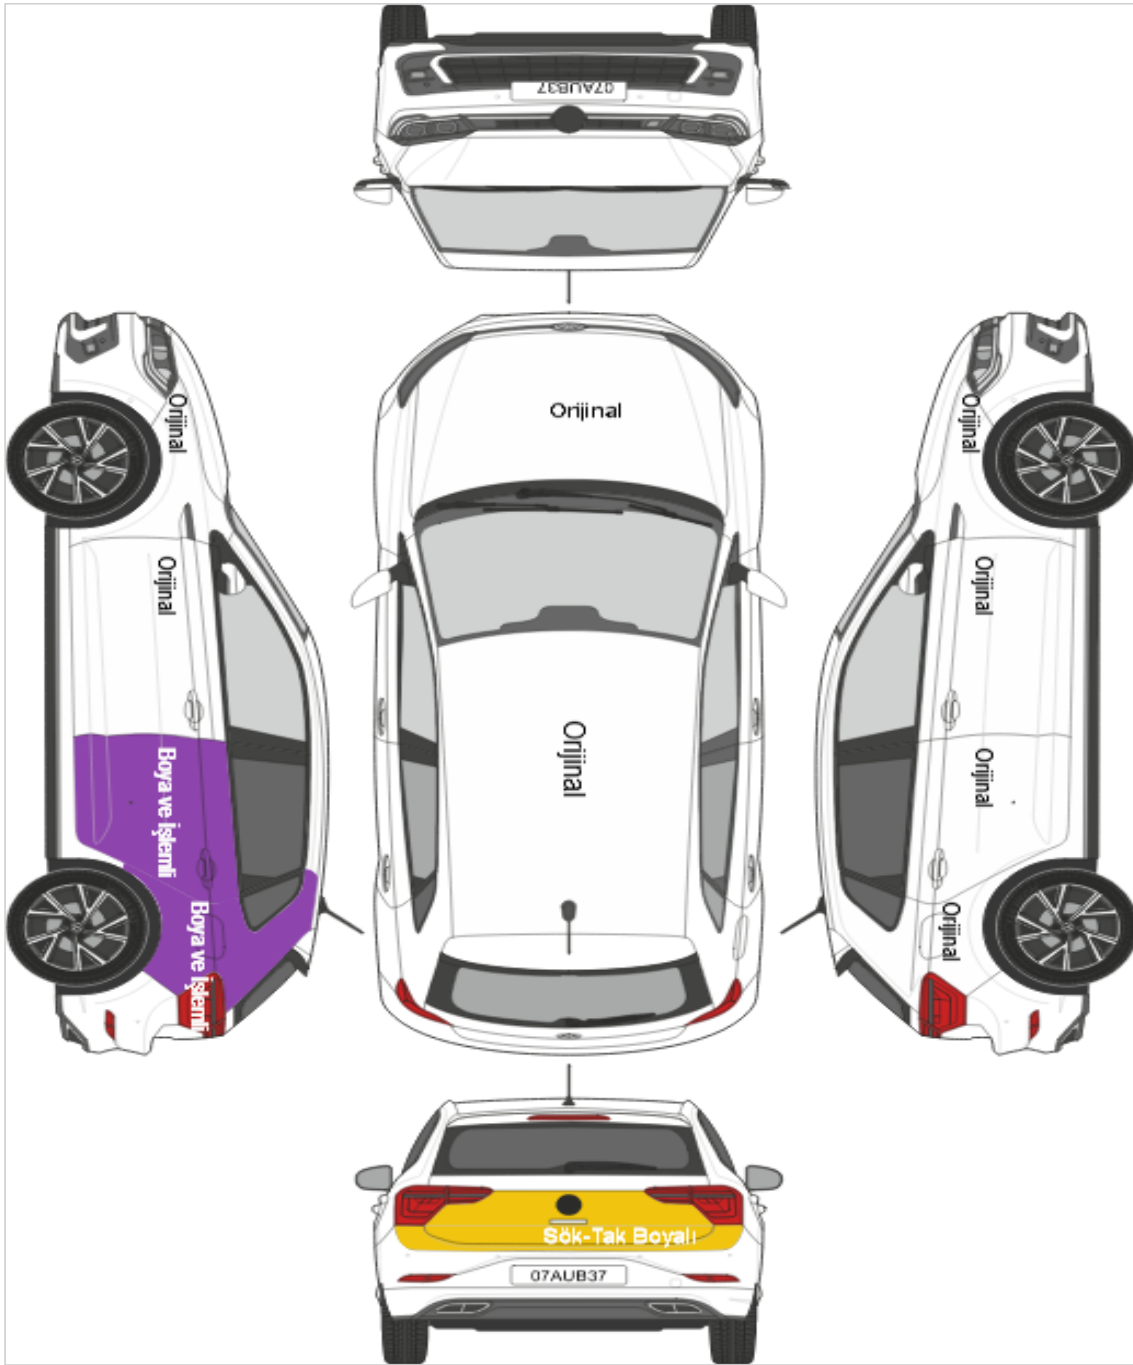
BOYA KAPORTA DIŞ KONTROLLER

Sökülmüş takılmış parçaların aynı yıl aynı marka model araçtan çıkma bir parçayla değiştirilmiş olma ihtimali bulunmaktadır. Ayar yapmak veya araçtan söküp işlem yapılmak için de sökülmüş olabilir.

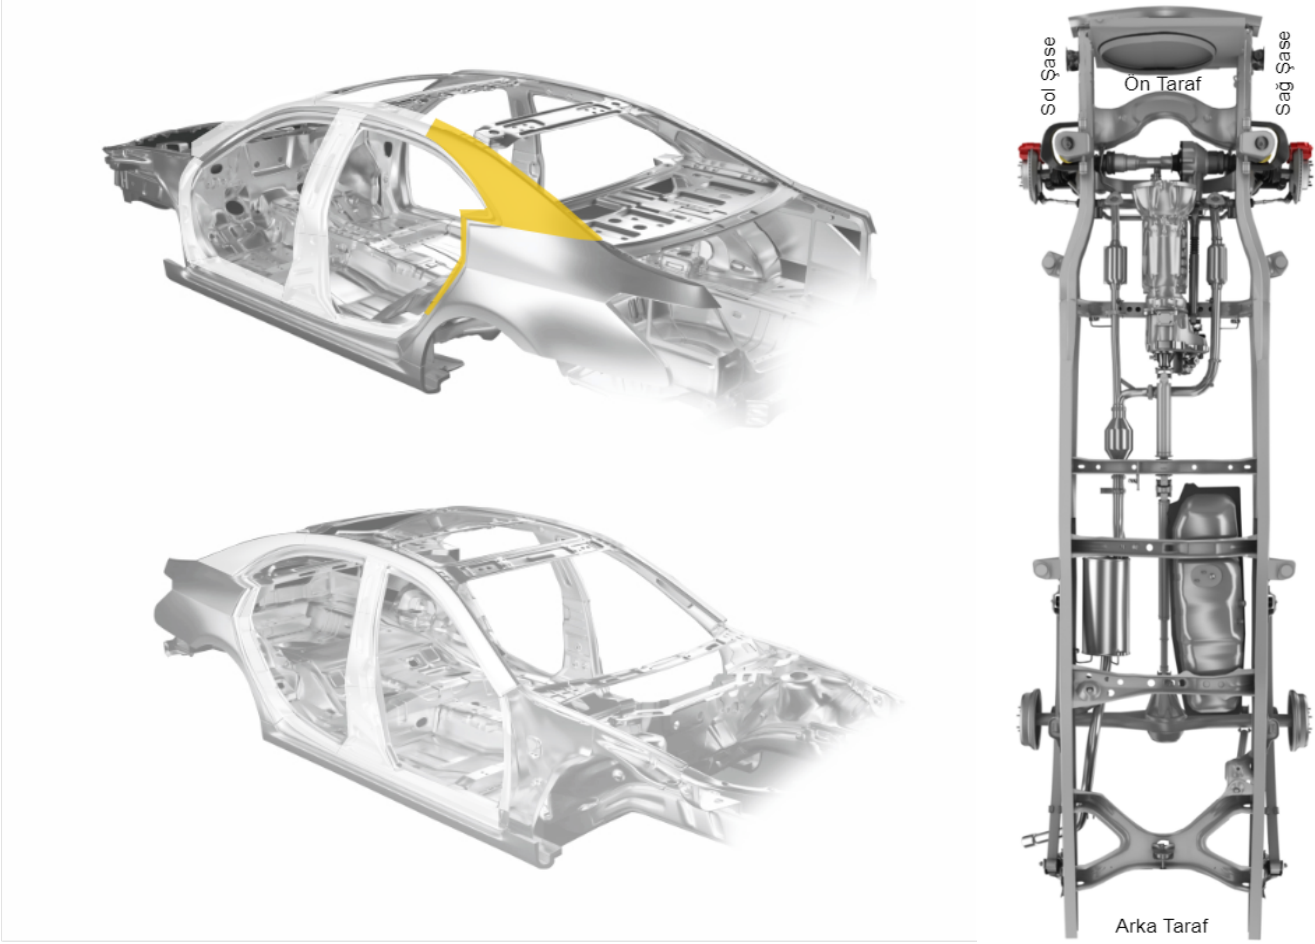
ARAÇ DİREK & ŞASI KONTROLLERİ

Sol Orta Direk	Orijinal	Sol Ön Cam Direği	Orijinal
Sol Arka Üst Direk	Lokal Boyalı	Sol Ön Basamak	Orijinal
Sol Arka Basamak	Orijinal	Sol Ön Kapı İç Direk	Orijinal
Sol Çamurluk Kilit Karşılığı	Lokal Boyalı	Sol Üst Direk	Orijinal
Sağ Orta Direk	Orijinal	Sağ Ön Cam Direği	Orijinal
Sağ Arka Üst Direk	Orijinal	Sağ Ön Basamak	Orijinal
Sağ Arka Basamak	Orijinal	Sağ Ön Kapı İç Direk	Orijinal
Sağ Çamurluk Kilit Karşılığı	Orijinal	Sağ Üst Direk	Orijinal
